PUBLICATION NUMBER : 08110007
PUBLICATION DATE : 30-04-96

APPLICANT : ISHIKAWAJIMA HARIMA HEAVY IND
CO LTD;

TITLE : APPARATUS FOR PREVENTING
ABRASION OF LOOP PIPES IN HEAT
RECOVERY SECTION

(54) 【発明の名称】 後部伝熱部のループ管摩耗防止装置

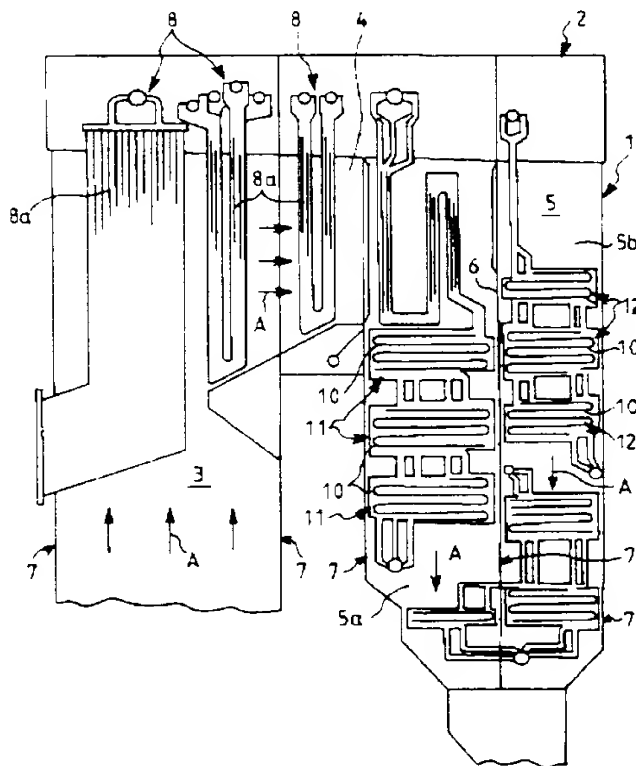
【図9】

【従来の技術】 図9は、一般に使用されている石炭焚ボイラの一例を示したものであり、該石炭焚ボイラは、ボイラ本体1の上部全周を天井囲い2により囲んだ構成としている。

【0003】 ボイラ本体1は、火炉3と、該火炉3の上端部後側に設けた副側壁4と、該副側壁4の後側に設けられて下方に延び、且つ内部が中間壁6により前側の再熱器側流路5aと後側の過熱器側流路5bとに分けられた後部伝熱部5とからなっており、前記火炉3、副側壁4、後部伝熱部5及び中間壁6は、図8に示すように、伝熱管7aの相互をフィン7bで接続したパネル状の伝熱管壁7により形成されている。

【図9】一般に使用される石炭焚ボイラの一例を示す全体図である。
